## **Hodnocení antropogenních vlivů působících na řeku Březnou**

Bakalářská práce  
předložená  
na Katedře ekologie a životního prostředí

Olomouc 2013

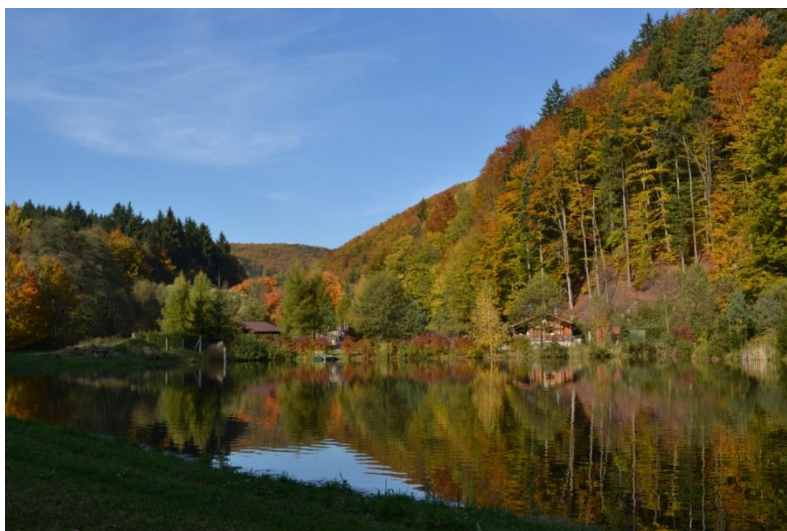
Obr. 5 Rybník určený k chovu kaprovitých druhů ryb, nacházející se v dolní části povodí Březné (pořízeno 19.10.2012)

Velice významný negativní dopad má v obou částech toku odběr vody z přirozeného řečiště pro zásobování těchto umělých, vodních systémů. Naopak příznivým vlivem je nárůst druhové biodiverzity, jedná se o druhy, které jsou vázané na lentické systémy.

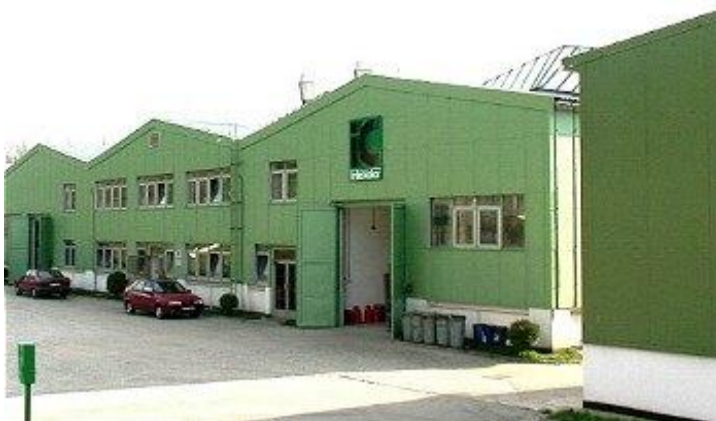
Obr. 6 Textilní společnost Intercolor v Bílé Vodě (pořízeno 16.4.2013)

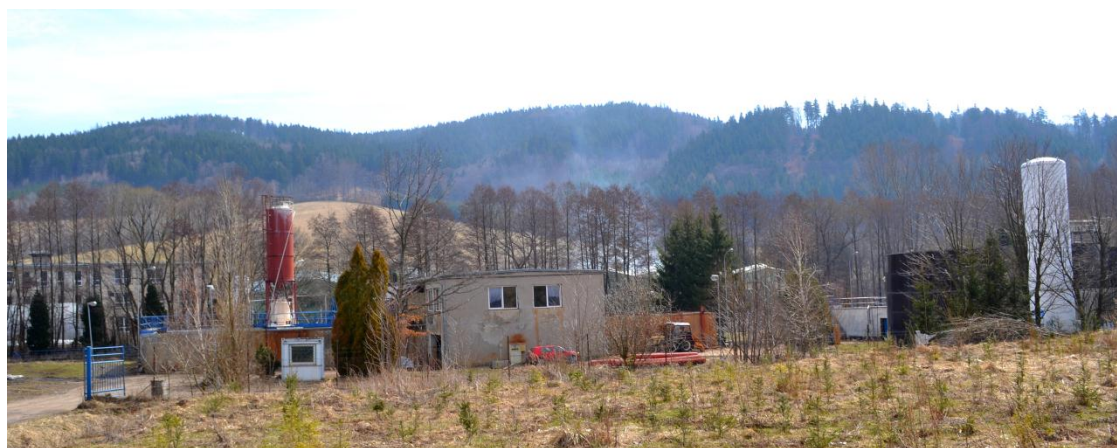
Obr. 7 Čistírna odpadních vod v Bílé Vodě (pořízeno 16.4.2013)

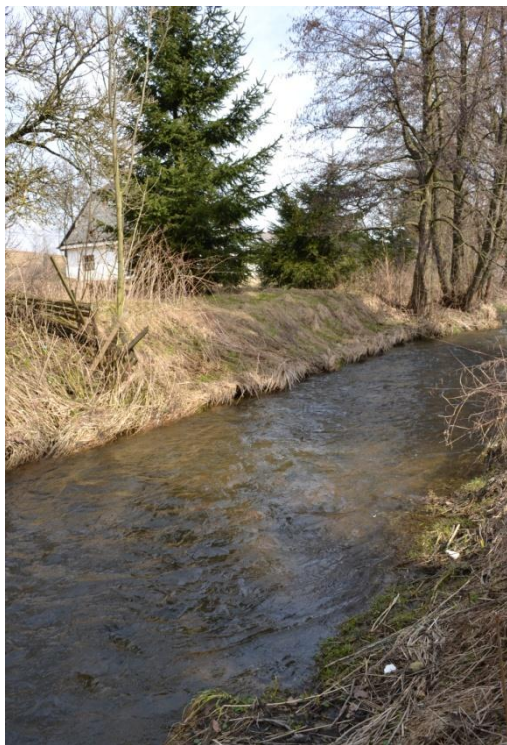
Obr. 10 Stanoviště číslo 1

se nachází cca 450 m proti proudu od jeho ústí do řeky Březné. Přítok v místě klasifikace představuje 1,5 m široké koryto lichoběžníkového tvaru s hloubkou vodního sloupce 15 cm. Proud vody je v těchto místech rychlý a téměř laminárního charakteru. Substrát dna se skládá z menších kamenů (do 15 cm) spolu s hlinitými sedimenty. Břehovou linii v přímé blízkosti vodního toku tvoří převážně porosty bylinného patra ohraničené z jedné strany plotem a druhé silniční komunikací.

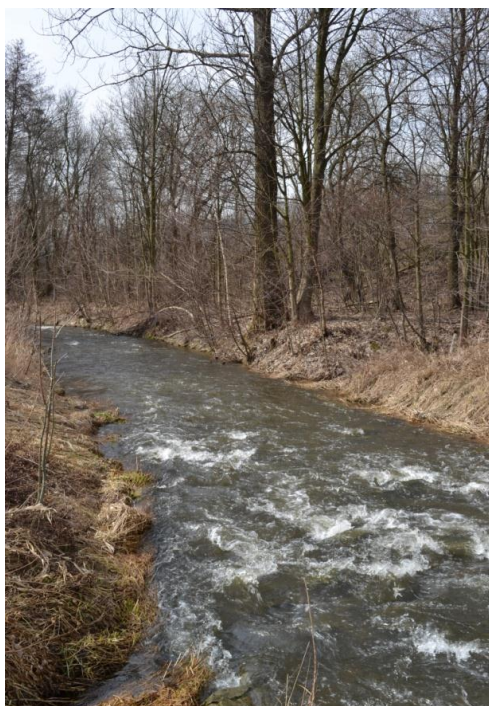
Obr. 13 Stanoviště číslo 4

se nachází 880 m po proudu pod předchozí lokalitou a je charakterizováno silným proudem. Příčinou zvýšené rychlosti vody je náhlá změna spádu způsobená stabilizačním prahem nacházejícím se 10 m nad zvoleným místem. Dno v řečišti je tvořeno většími kameny (do 30 cm), štěrkem a ojediněle i pískem. Hloubka vodního sloupce se pohybuje v rozmezí 25-35 cm a šířka řečiště měří 3,5 m. Břehová linie je zastoupena travnatými porosty s několika fragmenty keřů. Okolní pozemky vodního toku slouží k pastvě dobytka.

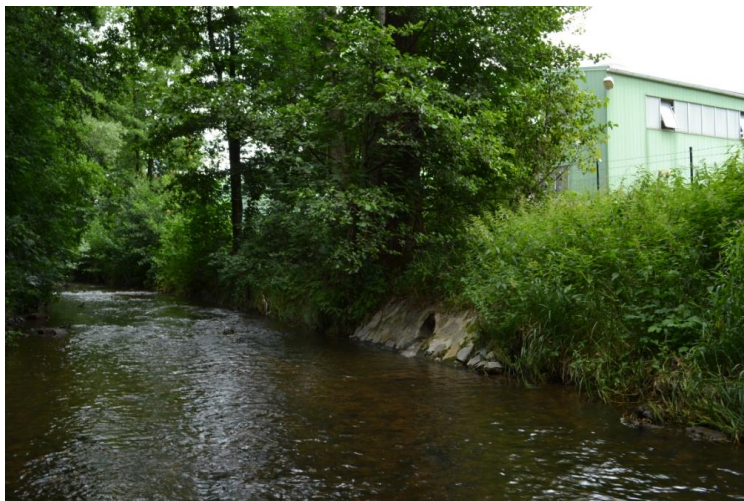
Obr. 14 Stanoviště číslo 5

Tato lokalita představuje hodnotící místo pod ČOV a textilní společností Intercolor a nachází se pouze 320 m pod předchozím stanovištěm. Šířka vodního toku má stejnou hodnotu jako u předešlé lokality, ale výrazně se liší hloubkou vodního profilu, ta v daném místě činí pouze 10-15 cm. Také substrát dna je jiný, jedná se

o kameno-štěrkovité (5-15 cm) dno pokryté sedimenty bahnitého charakteru. Břehy koryta jsou na jedné straně pokryté stromy a na straně druhé hustým zápojem porostů bylinného patra (převážně *Urtica dioica*).

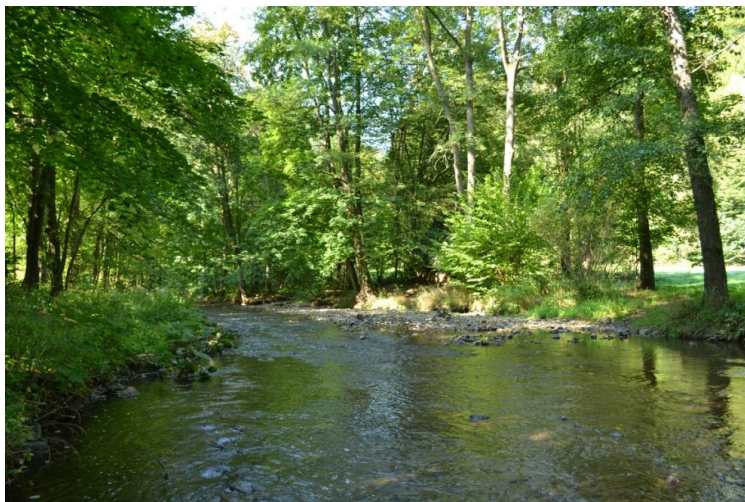
Obr. 17 Stanoviště číslo 8

Lokalita č. 8 reprezentuje nejnižší položené, zvolené stanoviště v recipientu. Konkrétně se nachází 200 m pod Drozdovskou pilou na 4,13 říčním kilometru. Koryto řeky zde dosahuje šířky 6 m a hloubka vody činní pouze 20-30 cm. Příčinou sníženého vodního stavu je příčný stupeň vybudovaný spolu s náhonem cca 50 m nad zvoleným místem. Složení dna představují hlinitopísčité sedimenty s lokálním výskytem štěrku. V bezprostřední blízkosti břehů se nachází porosty stromového patra a za nimi louky

využívané k extenzivnímu chovu dobytka.

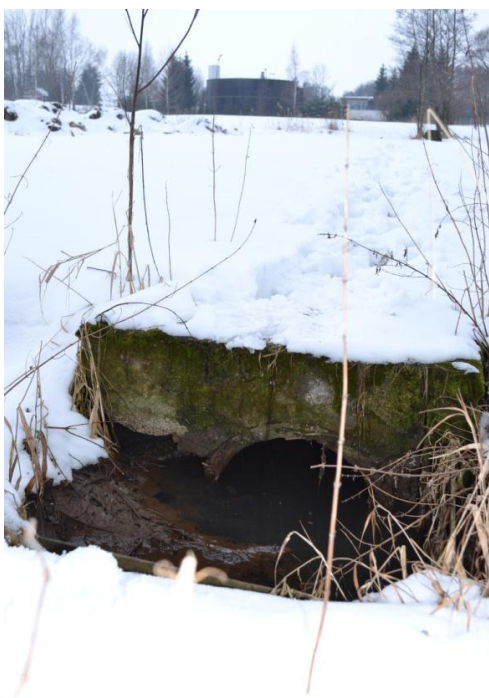
Obr. 18 Stanoviště číslo 9

Stanoviště č. 9 se nachází v horní části povodí Březné v Mlýnicích a reprezentuje přítok vodního toku. Konkrétně se jedná o uměle vytvořenou strouhu do níž ústí podzemní kanál (150 m dlouhý) přivádějící odpadní vody z čistírny odpadních vod. Strouha se vine cca 700 m podél vodního toku a před Mlýnickým Dvorem, přesněji 10 m za železničním mostem, ústí do recipientu. V místě klasifikace šířka stoky činní 1 m a hloubka vodního sloupce měří 15 cm. Dno v daném případě vytvářejí sedimenty bahnitého charakteru s oranžovo-černým zbarvením a velice silným zápachem. Odpadní strouhu v dané lokalitě obklopuje velmi hustá vegetace zastoupená rákosem obecným (*Phragmites australis*)

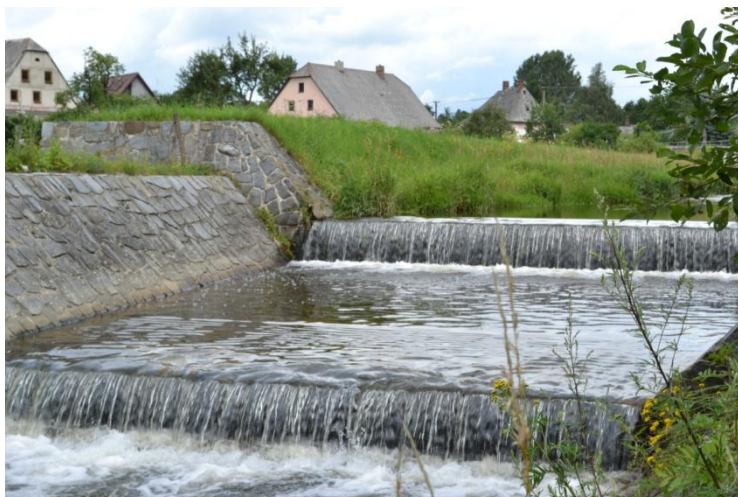
Obr. 21 Stabilizační stupeň vybudovaný v obci Bílé Vodě (pořízeno 20.7.2012)

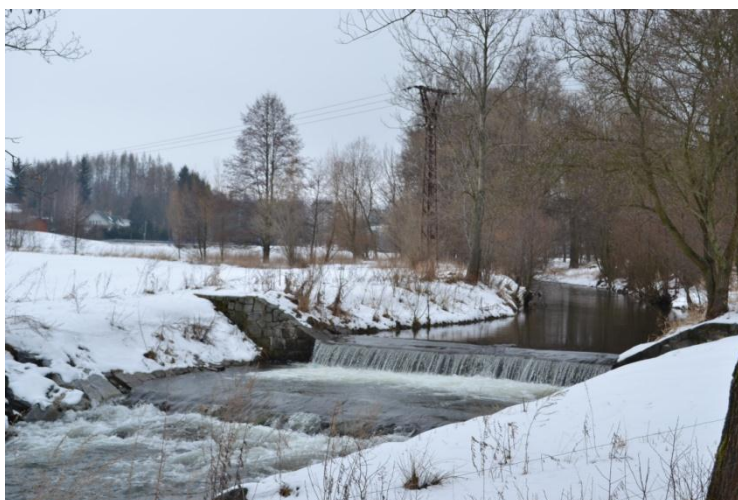
Obr. 22 Stabilizační stupeň vybudovaný nad městem Štíty (pořízeno 21.3.2013)

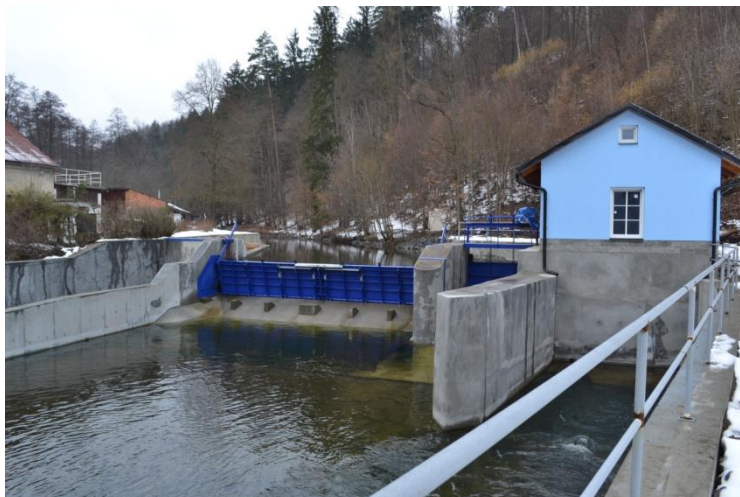
Obr. 24 Jez s malou vodní elektrárnou vybudovaný v obci Hoštejně (pořízeno 21.3.2013)

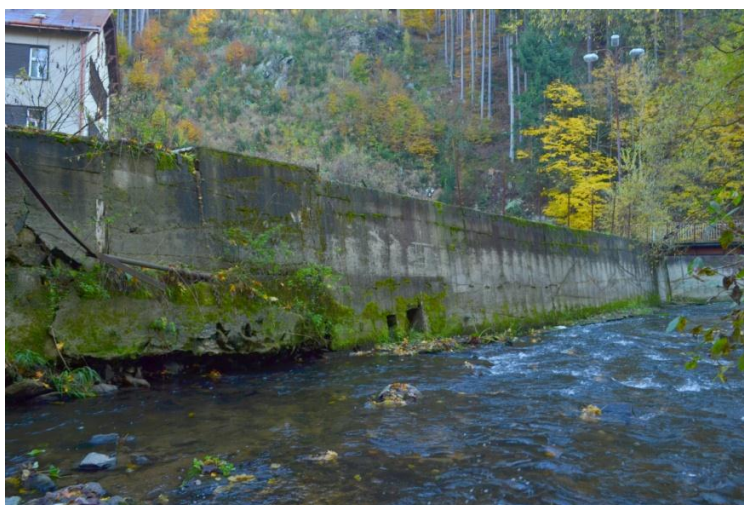
Obr. 26 Betonové opevnění břehové linie v dolní části toku (20 m pod firmou Renostav) (pořízeno 19.10.2012)

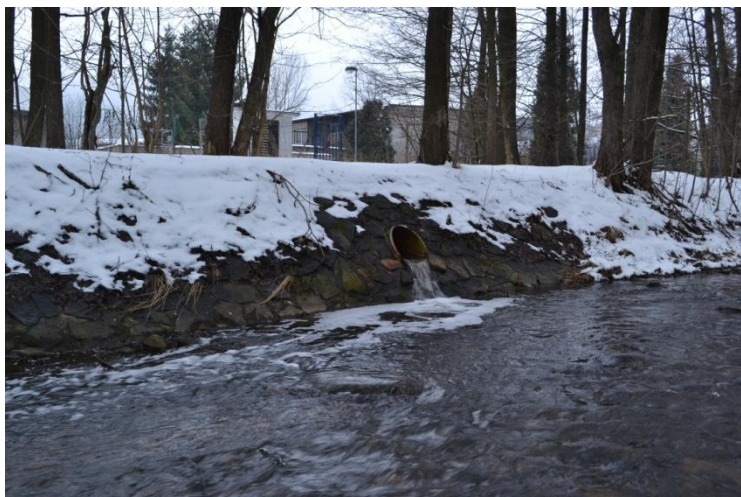
Obr. 27 Vypouštění odpadních vod z čistírny odpadních vod v Bílé Vodě do recipientu  
(pořízeno 15.2.2012)

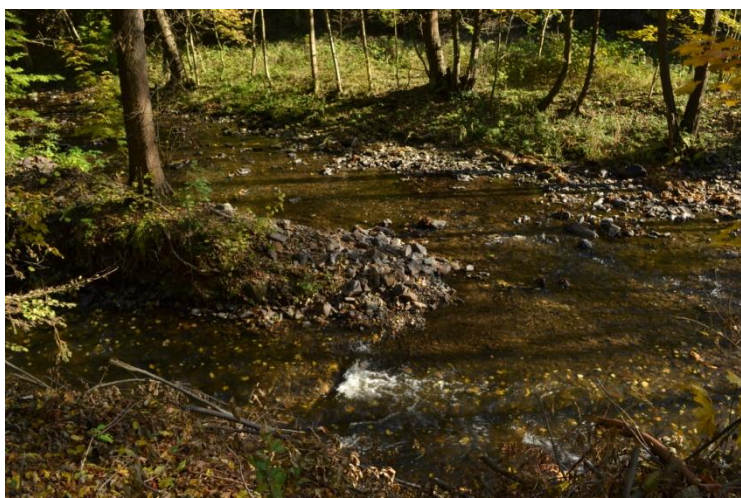
Obr. 29 Vyústění derivačního kanálu do původního řečiště pod Drozdovskou pilou  
(pořízeno 19.10.2012)
